Report di Ispezione

Data report 06/03/2008

Società	GEAprogetti s.a.s.	**Cliente**	CEIR Società Consortile Cooperativa
Indirizzo	Via Calcinaro, 2131 - Cesena (FC)	**Indirizzo sito**	Via Fiumetto, 11 - S. Antonio (RA)
Operatore termografico	Sig. Serafini Enrico Ing. Guerriero Nunzio	**Contatto**	Berdondini Massimo

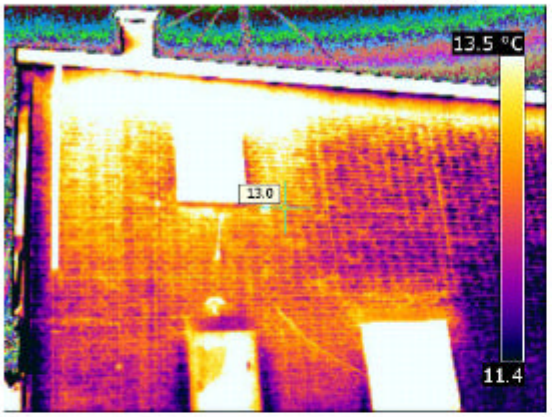
Modello termocamera	FLIR ThermaCAM B4
Data immagine	2008:03:03 09:56:27
Nome immagine	IR_0080.jpg
Emissività	0,90
Temperatura riflessa	20,0 °C
Distanza oggetto	2,0 m

Facciata lato Ovest e riscaldamento interno nel piano primo: si osserva una dispersione dal cordolo della copertura e dall'infisso. Inoltre è visibile un ponte termico sulla parete in corrispondenza del primo solaio e nell'architrave delle aperture al piano terra.
